Dringende Service Aktion

Betrifft: Reparaturanweisungen zur Überprüfung der unteren Querlenker und Einbau einer Hitze-Dämmmatte für den Kraftstofftank bzw. Umprogrammierung des PCM

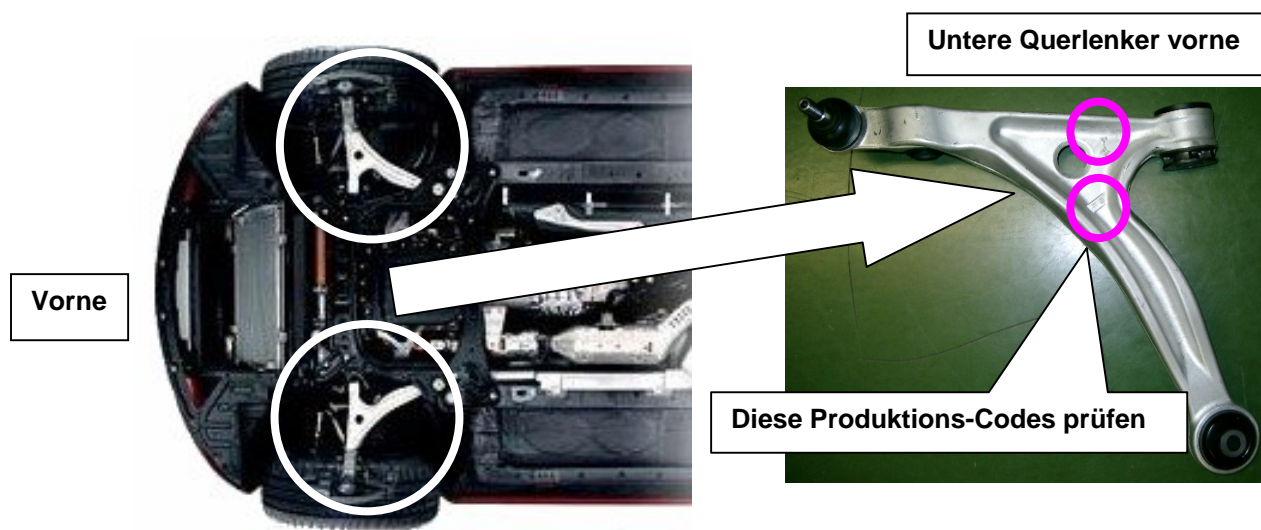
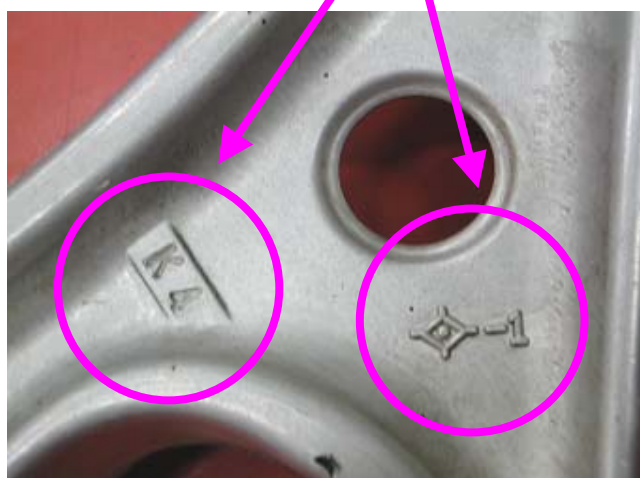
Der Produktions-Code kann bei angehobenem Fahrzeug auf der Unterseite des Querlenkers abgelesen werden.

Nur wenn auf einem Querlenker K4 und \diamond -1 eingestempelt ist,
muss dieser erneuert werden

Nur wenn auf dem Querlenker die Nummern-Kombination **K4 und ◇-1** eingestempelt ist, muss dieser erneuert werden.

In diesem Fall ist der Querlenker gemäß den Angaben im Werkstatt-Handbuch zu erneuern und das Fahrzeug anschließend zu vermessen.

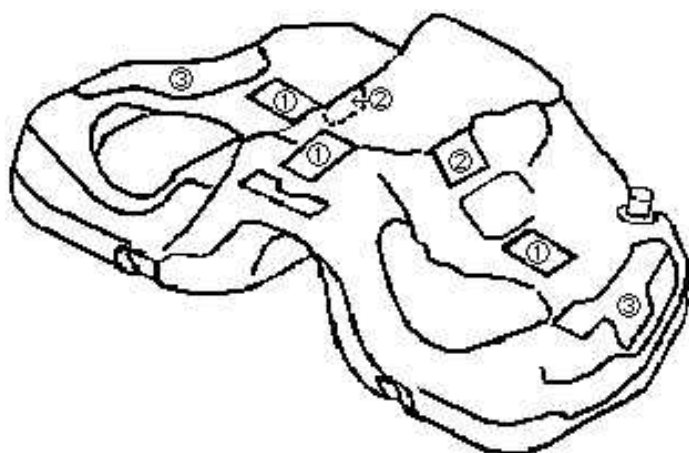
Vorgeschriebene Positionen der Dämmstücke für den Fall, dass der Kraftstofftank aufgrund einer Beschädigung durch Hitze einwirkung ausgetauscht werden muss.

*Beim Austausch des Tanks Dämmstücke (1), (2) und (3) anbringen.

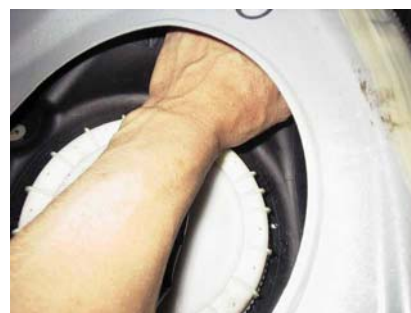
1. Das Rücksitzpolster ausbauen.
2. Die Abdeckung der rechten Serviceöffnung abbauen. Den Kraftstofftank durch die Serviceöffnung einer Sichtprüfung unterziehen und mit der Hand auf Verformung prüfen.
3. In Verbindung mit dieser Prüfung auch das Dämpfungs-polster unter dem vorderen Dosenhalter kontrollieren.

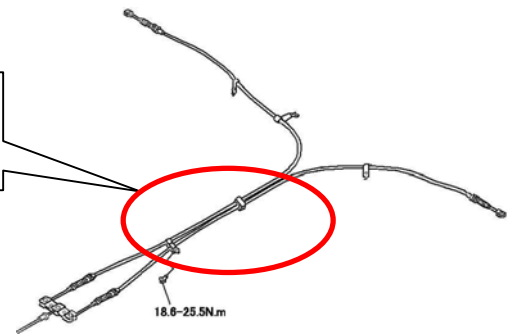
Halterung lösen und nach vorn schieben. Bei dieser Gelegenheit die Handbremsseile und den Kunststoffclip auf Beschädigung durch Hitzeeinwirkung überprüfen.

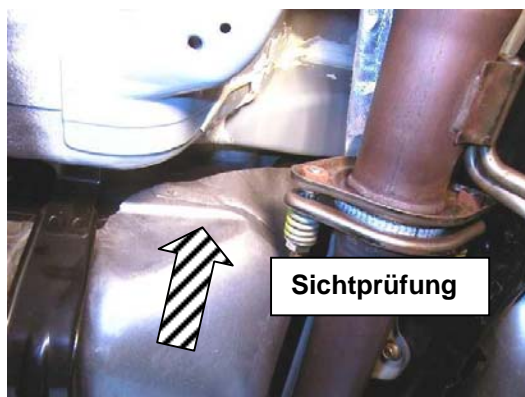
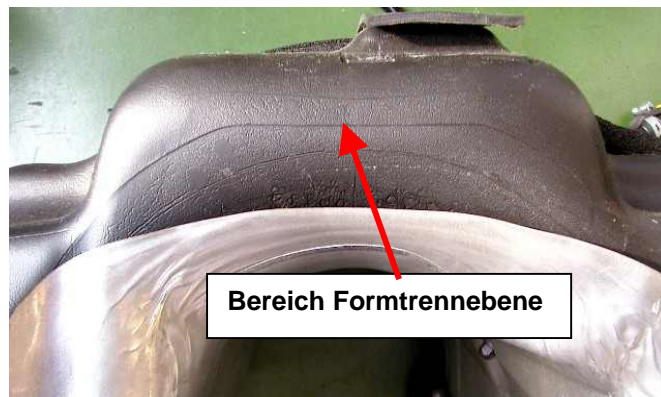
6. Die Vorderseite des Tanks mit Hilfe des Getriebehebers nach und nach absenken, bis ein ausreichend großer Spalt zwischen Kraftstofftank und Karosserie entstanden ist.
7. Den Bereich der Formtrennebene an der Vorderseite des Tanks durch den Spalt zwischen Tank und Karosserie auf Hitzeverformung bzw. Hitzeschäden prüfen.

- Falls der Tank keine Verformung durch Hitze aufweist, ist es nicht erforderlich den Tank auszutauschen.
Die zusätzliche Hitzedämmmatte anbringen und andere Teile auf Hitzeverformungen prüfen (siehe 4. Prüfung anderer Teile).
- Falls der Tank Verformungen durch Hitze aufweist, den Tank* und den Rückfahr-scheinwerferschalter austauschen.
Bei erforderlichem Austausch vor Einbau des neuen Kraftstofftanks die kleinen Dämmstücke am Kraftstofftank anbringen (siehe Seite 2) und andere Teile auf Hitzeverformungen prüfen siehe Punkt 4. Prüfung anderer Teile.
(*Der neue Kraftstofftank ist bereits mit der Hitzedämmmatte ausgerüstet.)

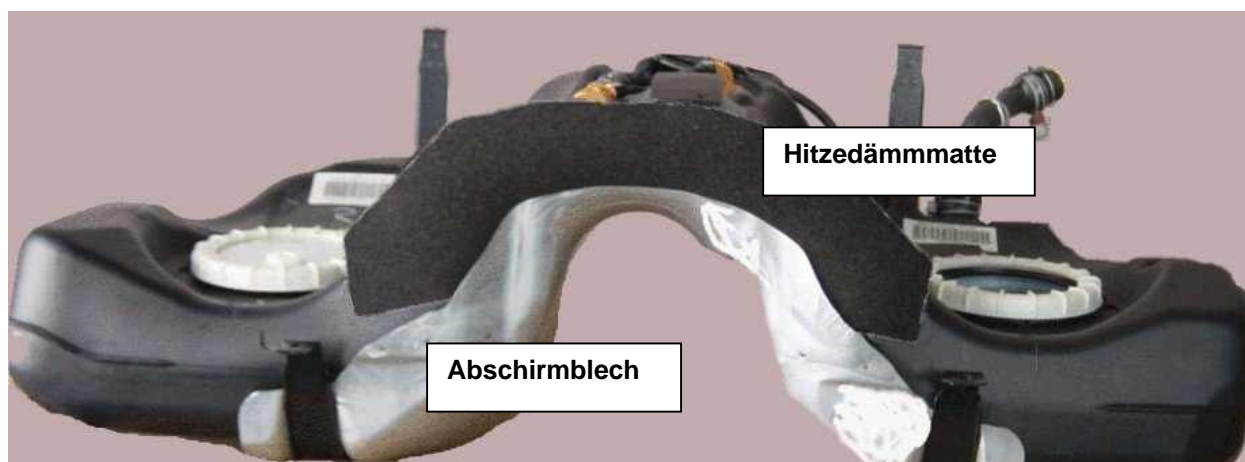
Beispiel für ordnungsgemäß angebrachte Hitzedämmmatte

3. Den Kraftstofftank mit dem Getriebeheber langsam anheben und die Haltebänder wieder befestigen.
HINWEIS: Das Schraubengewinde nicht beschädigen.
Anzugsmoment: 43,1 – 60,8 Nm
4. Überprüfen, dass das untere Ende der Matte korrekt zwischen Tank und Abschirmblech sitzt.
HINWEIS: Sicherstellen, dass kein Teil der Matte oben aus dem Abschirmblech heraussteht.

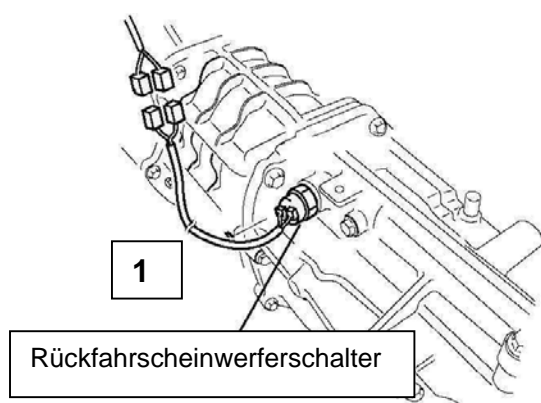
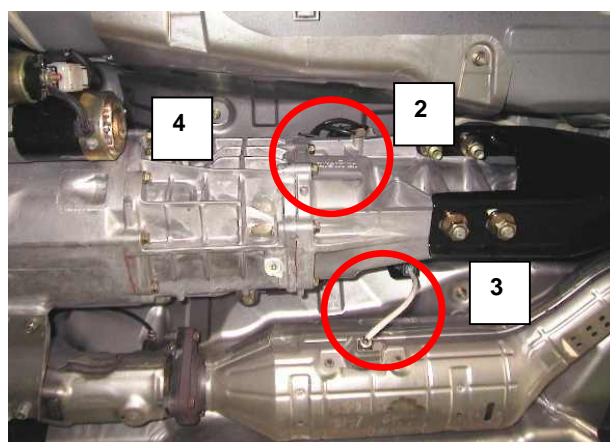
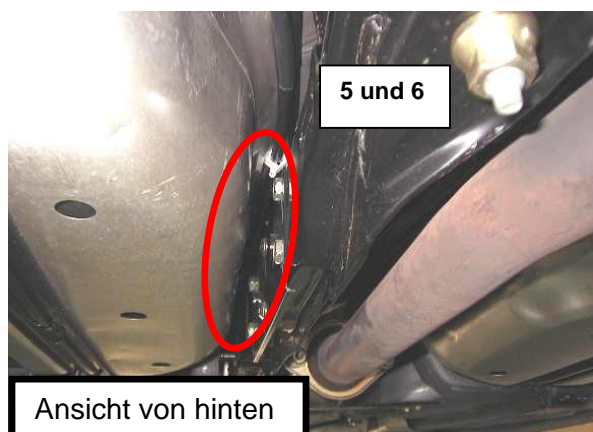
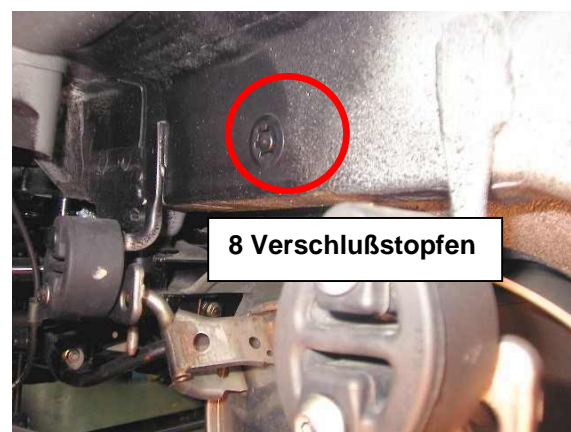
Die unten aufgeführten Teile auf Hitzeverformung/Hitzeschäden prüfen und ggf. deformierte oder beschädigte Teile austauschen.

1. Rückfahrscheinwerferschalter / Steckverbinder / Kabelbaum-Ummantelung
2. Steckverbinder des Neutralschalters / Kabelbaum-Ummantelung
3. Steckverbinder der hinteren Lambdasonde / Kabelbaum-Ummantelung
4. Motorkabelbaum-Abschirmblech und Kabelbaum-Ummantelung
5. Bowdenzug-Außenhülle der Handbremsseile
6. Befestigungsclip zur Fixierung der Handbremsseile
7. *Gummipolster an Unterseite des vorderen Dosenhalters im Fahrzeuginnenraum (keine Abb.)
8. Verschlussstopfen an den hinteren Rahmenlängsträger (Rechts und Links)

*Das Gummipolster kann durch Hitzeeinwirkung schrumpfen oder verformt werden.

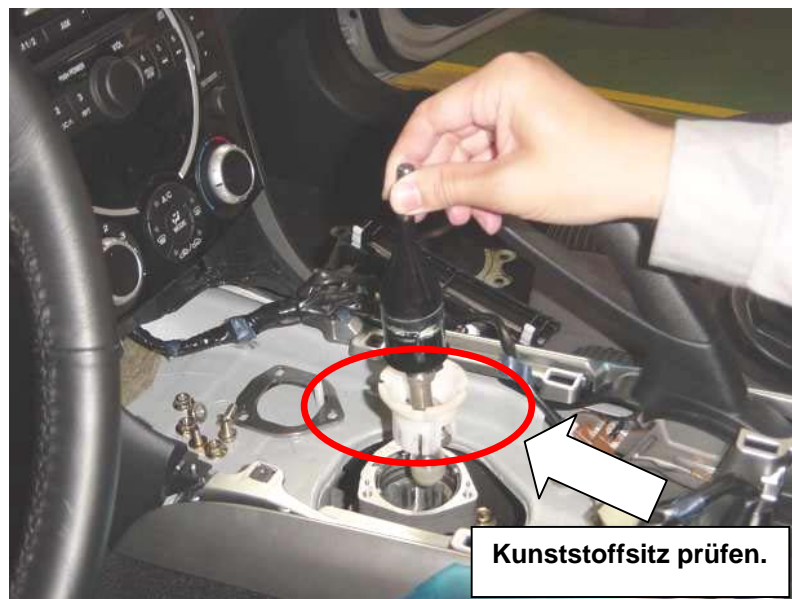
1. Falls bei der Prüfung der oben angeführten Teile (1 – 8) verformte oder ein oder mehrere beschädigte Teile festgestellt wurden, den Kunststoffstift für den Schalthebel auf Hitzeverformung prüfen. Falls der Kunststoffstift durch Hitze verformt ist, das Teil durch ein neues ersetzen. Der Kunststoffstift ist nur als Einheit mit dem Schalthebel lieferbar.
(In einigen Fällen kann das Schalten bei einem verformten Kunststoffstift beeinträchtigt werden.)

2. Prüfung vornehmen und ggf. reparieren.
3. Fahrzeug absenken und ggf. Teile innen wieder einbauen.
