Motor Startschwierigkeiten bei tiefen Außentemperaturen Mazda RX-8 (SE)

Technik (TI) Nr. 07/06 Baugruppe: G

Beschreibung des Problems

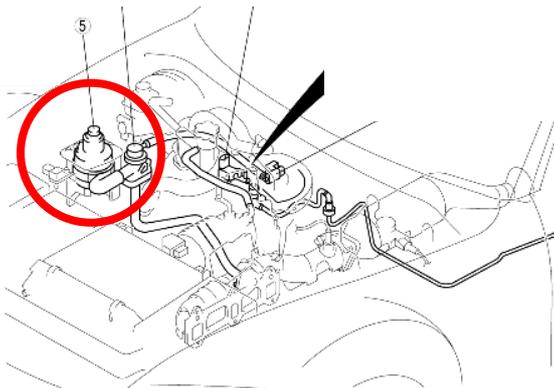
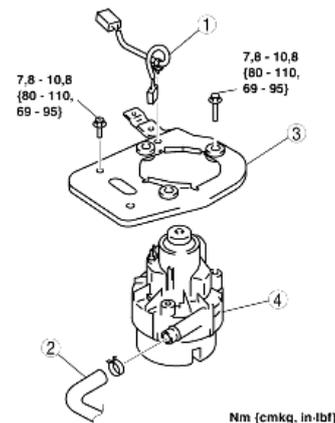
4. Den Steckverbinder der Sekundär Lufteinblaspumpe abziehen.

Sicherstellen, dass der Steckverbinder der Sekundär Lufteinblaspumpe abgezogen ist. Für den Fall, dass der Motor nach Durchführung dieser Reparaturanweisung anspringt kann der Katalysator bzw. die Lambdasonde beschädigt werden, wenn sich zuvor zuviel Kraftstoff im Katalysator angesammelt hat und die Sekundär Lufteinblaspumpe nicht abgeklemmt wurde. Nach Abschluss der Reparaturarbeiten den Fehlerspeicher des PCM auslesen und den eventuell gespeicherten Fehler für die Sekundär Lufteinblaspumpe löschen (siehe Punkt 9).

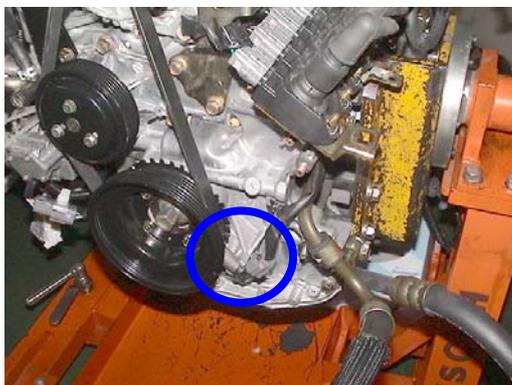
Ursache hierfür ist möglicherweise eine zu geringe Kompression während des Startvorgangs und zu viel Kraftstoff im Verbrennungsraum (Motor ist abgeoffen). Die vier Zündkerzen herausdrehen. Den Steckverbinder des Positionssensors der Exzenterwelle abziehen und erst dann den Motor für ca. 8 Sekunden starten.

Hierdurch wird der in den Verbrennungsräumen angesammelte Kraftstoff entfernt und gleichzeitig die Kraftstoffeinspritzung sowie die Zündung unterdrückt.

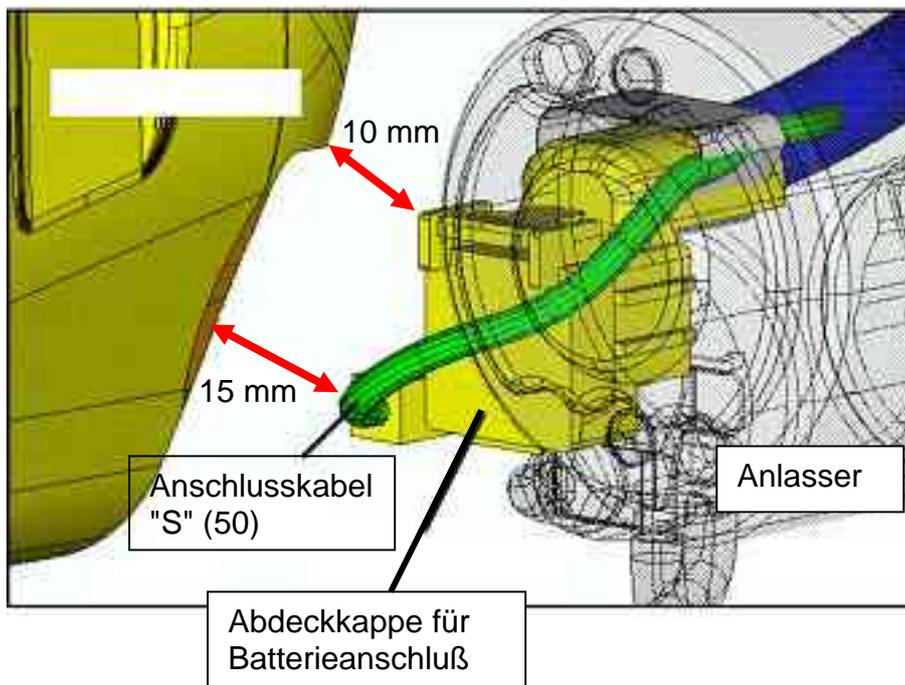
Im Bereich des Anlassers ist ein Hitzeschutzblech angebracht. Ein ausreichender Abstand zwischen Hitzeschutzblech und Anlasser muss gewährleistet sein. Die Mindestmaße können dem nachfolgenden Bild entnommen werden.

6. Den Anlasser gegen den modifizierten austauschen, wenn die FIN unter 129361 liegt. Das Gehäuse des modifizierten Anlasser unterscheidet sich von dem nicht modifizierten. Daher müssen die nachfolgenden Einbauhinweise beachtet werden:
